# INCENDIU DATORAT CENTRALEI TERMICE MURALE ?

expert tehnic extrajudiciar SETEC-AGIR Cristian CETĂȚEANU, expert tehnic extrajudiciar SETEC-AGIR Florin CETĂȚEANU

## 1. OBIECTUL EXPERTIZEI TEHNICE

Expertiza tehnică a constat în stabilirea cauzelor izbucnirii unui incendiu care a dus la deteriorarea unei centrale termice murale și a zonei din jurul acesteia, proprietarul centralei termice susținând faptul că incendiul a pornit de la aceasta..

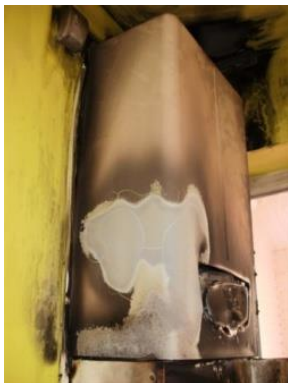
Incendiul a afectat centrala termică (Foto 1), conductele concentrice de admisie a aerului necesar arderii / evacuării gazelor de ardere (Foto 2) și zona de încăpere în care se afla instalată aceasta.

Foto 1 – Centrala afectată de incendiu

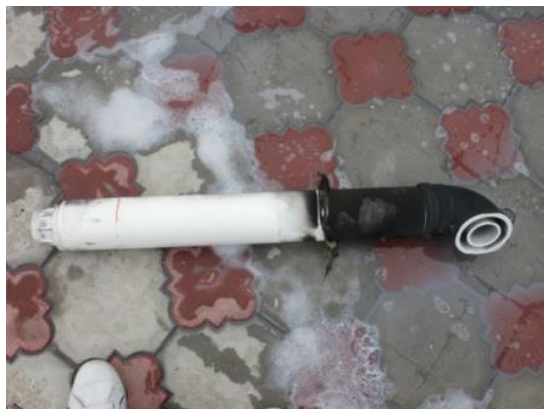
Foto 2 – Conductele concentrice arse în zona aflată în cameră

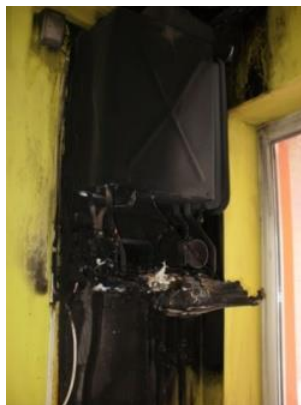
Foto 3 – Zona afectată de incendiu

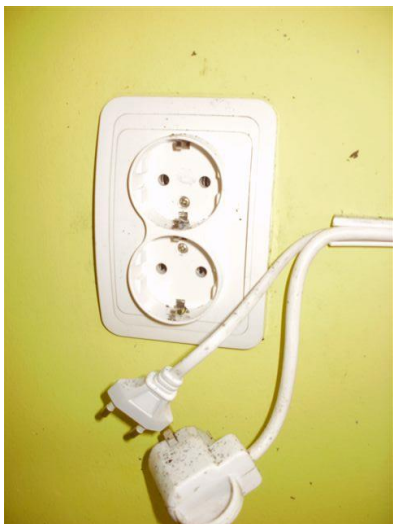
Priza și ștecherul schuko al cablului de alimentare al centralei erau în bună-stare (Foto 4).

Foto 4 – Priza și ștecherul centralei

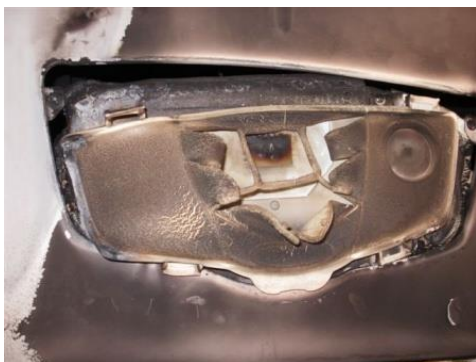
De asemenea, incendiul nu a pornit nici de la placa electronică a centralei deoarece, cu toate că panoul de comandă în care se afla placa electronică era ars (Foto 5), aceasta nu prezenta urme de ardere (Foto 6).

Foto 5 – Panoul de comandă ars

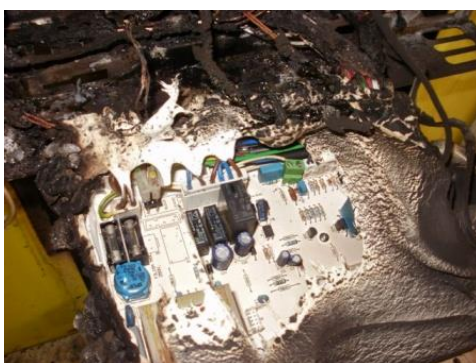
Foto 6 – Placa electronică a centralei este neatinsă de flacara

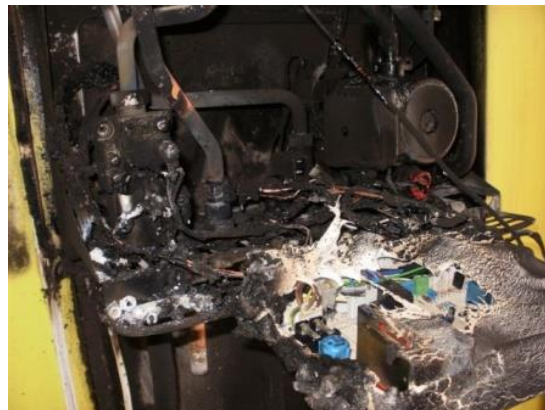
Incendiul nu a pornit nici din cauza unor scăpări de gaz pe la vana de gaz a centralei deoarece este arsă și partea din jos a centralei, zonă care nu ar fi putut fi atinsă de flacără în condițiile date deoarece nu existau elemente inflamabile în zona centralei (Foto 7).

Foto 7 – Vana de gaz este arsă în întregime, dar afectată de flacără este și zona de sub centrală

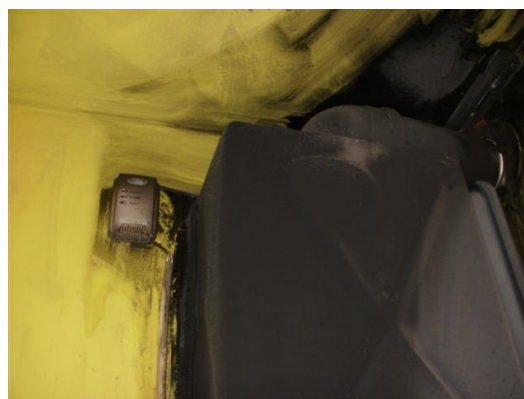
Incendiul nu s-a datorat nici unor acumulări de gaz metan (datorate unei eventuale neetanșeități în interiorul centralei termice) deoarece lângă centrală se afla un detector de scăpări de gaz metan (Foto 8).

Foto 8 – Detector de scăpări de gaz metan lângă centrala termică

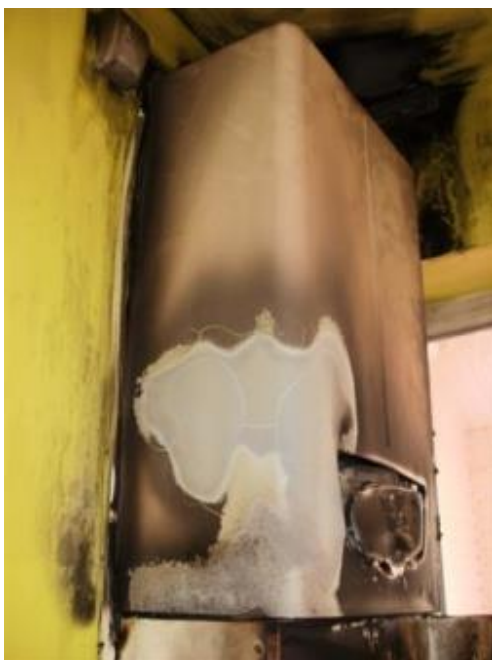
De asemenea, din Foto 9 se observă că flacără a fost concentrată pe zona din partea stângă a centralei termice.

**Foto 9** – Zona din partea stângă a centralei este mai afectată de incendiu

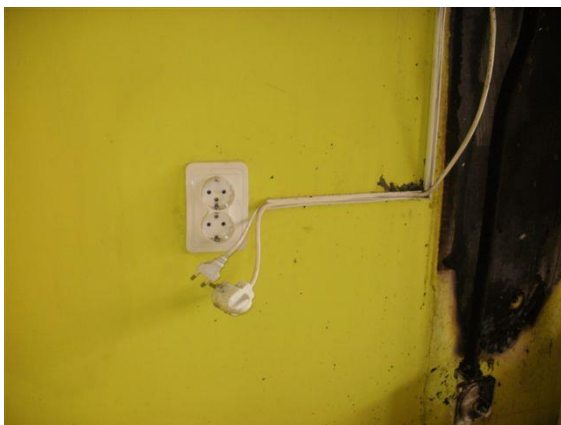
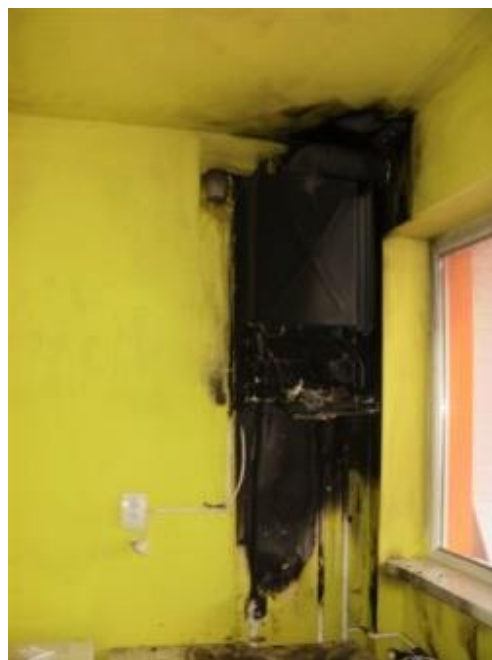
Zona scăpării de gaz metan care a generat incendiul se află la stabilizatorul de gaz aflat sub centrală, în partea stângă a acesteia. De acolo focul s-a propagat în sus (sub formă triunghiulară) (Foto 10-11).

**Foto 10** – Amprenta triunghiulară a incendiului

**Foto 11** – Amprenta triunghiulară a incendiului

Deoarece amprenta incendiului este triunghiulară și se îndreaptă spre geam, rezultă că acesta era întredeschis (rabatat spre interior) în momentul în care a izbucnit incendiul și s-a creat o zonă de tiraj către fereastră.

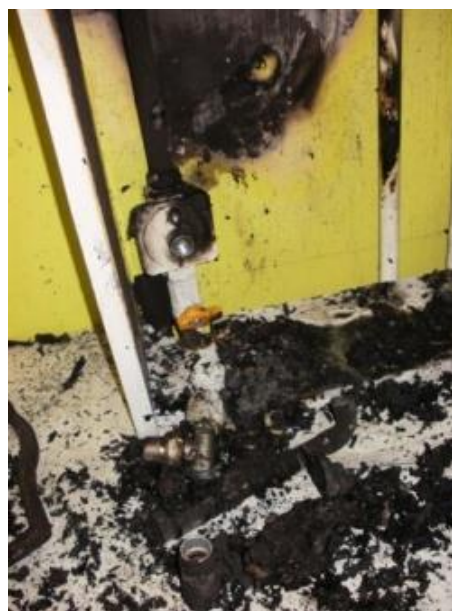
În Foto 12 se observă că zona din care a pornit scăpa-rea de gaz care a cauzat incendiul (pe baza amprentei incendiului) se află în dreptul șurubului de reglare al stabilizatorului de gaz (care nu face parte din centrala termică ci din instalația interioară de gaz) – capacul de protecție al acestuia lipsește ! De asemenea, tot în această fotografie se observă faptul că șurubul de reglare a presiunii de gaz a stabilizatorului este puternic presat.

**Foto 12** – Stabilizatorul de gaz

Scăpările de gaz s-au produs la stabilizatorul de gaz (dovada – amprenta flăcării) iar lipsa capacului stabilizatorului indică faptul că probabil se umbla la el în momentul izbucnirii incendiului. Presarea puternică a șurubului de reglare a stabilizatorului de gaz (a membranei acestuia) a determinat scăpările de gaz iar elementul declanșator al incendiului a fost fie o țigară aprinsă, care se afla la cel care manevra stabilizatorul de gaz, fie o scântee produsă de contactul dintre șurubelnița cu care se regla șurubul de reglare a presiunii și corpul stabilizatorului.
